課題名 : 木造軸組壁における貫の効果の研究

指導教員 : 千葉一雄

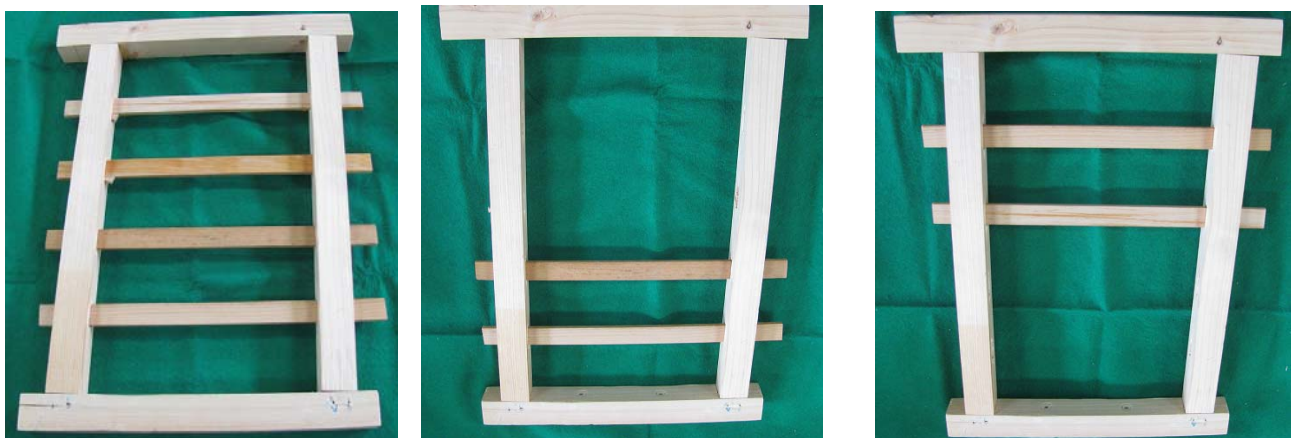
写真1. 試験体の貫の位置

試験体の樹種はすべてヒノキであり、断面寸法は、柱、梁、土台30mm×30mm、貫20mm×5mmである。軸組の寸法は、実物の約8分の1とし、図1に示すように柱方向440mm、梁・土台方向240mmとした。試験体の貫は、両側の柱貫通であり、貫は楔で固定し、写真1に示すように全貫4本、開口部を想定した貫2本（下）、貫2本（上）とした。

全貫4本

貫2本(下)

貫2本(上)

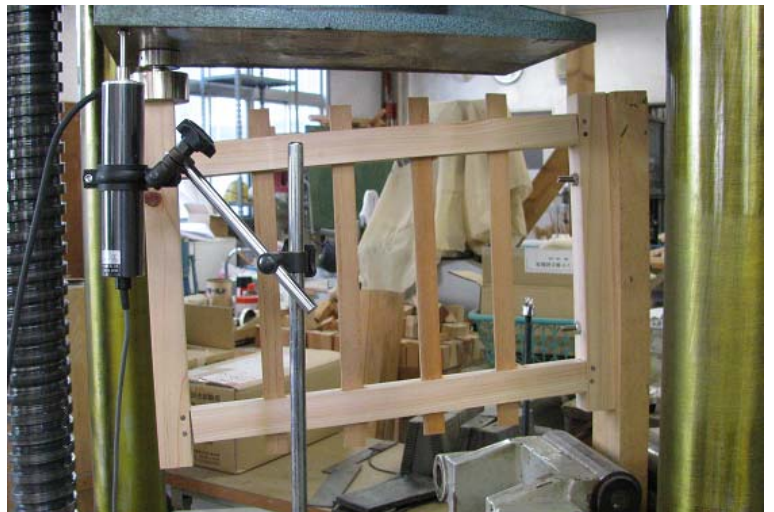
写真2. 載荷試験体

荷重試験機による載荷方向の都合上、試験体を写真2のように90度傾けて治具に固定し、荷重試験を行った。このとき、高感度変位計により、0.5mm毎に変位量と荷重を測定した。
